Tilaaja: Kone-Kostamo Oy
 Murskausurakka: GRK Suomi Oy
 Urakoitsija: Kone-Kostamo Oy
 Murskauspaikka: Loviisa
 Murskeen nimi: Kit 0/8
 Materiaali: Kalliomurske
 Tutkimusväli: 26.01.2026 - 28.01.2026

Rakeisuus (SFS-EN 933-1)
Seulontatapa: Pesuseulonta

Rakeisuustutkimustulosten yhteenveto

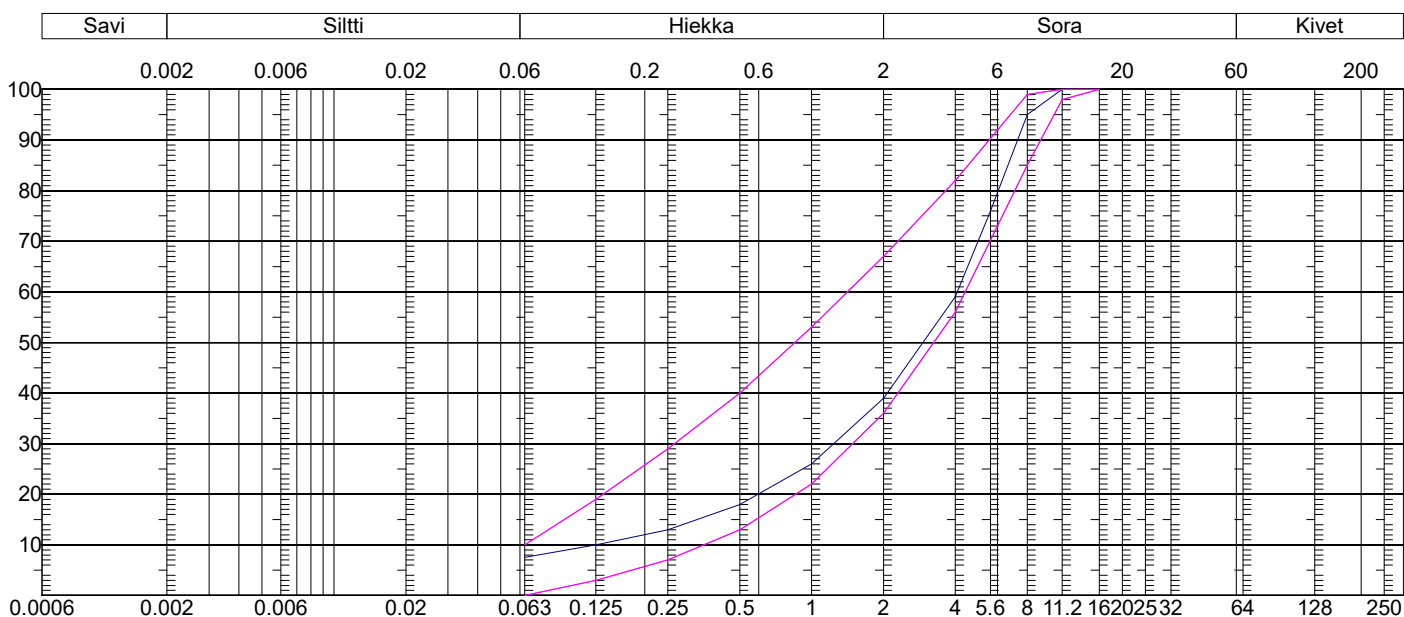
| Seula [mm] | Rajakäyrä: Sisä | | Kpl 2 |
| 0.063 | 0.0 | 10.0 | 7.5 |

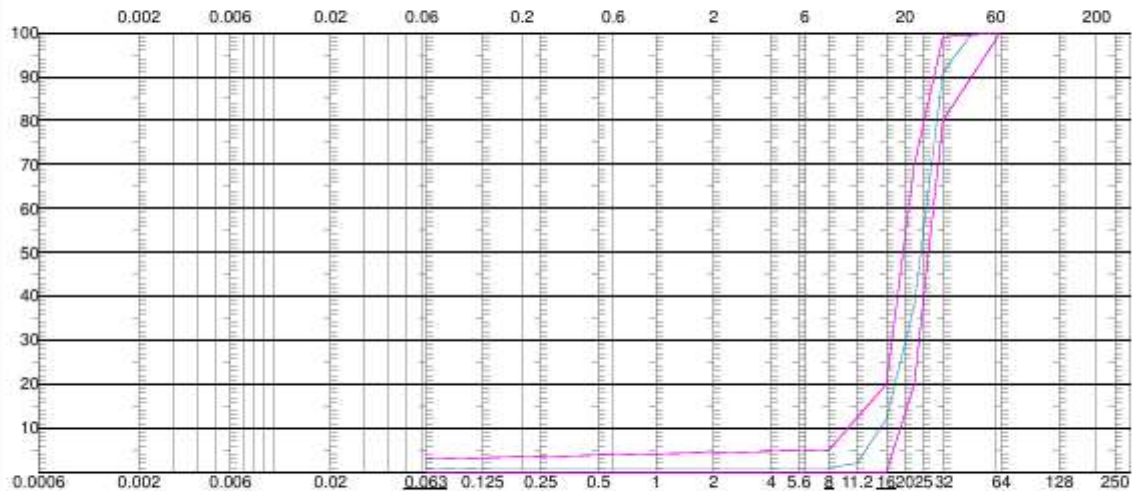
| Seula [mm] | Rajakäyrä: | | |
|---|---|---|---|
| 0.063 | 0.0 | 3.0 | 0.7 |

Vesipitoisuus(SFS-EN 1097-5):
Litteysluku(SFS-EN 933-3):
Kiintotiheys(SFS-EN 1097-6):
Murtopintaisuus(SFS-EN 933-5):
Humuspitoisuus(PANK 2106):
Kuulamyly(SFS-EN 1097-9):
Los Angeles(SFS-EN 1097-2):
Sideainepit:
